# 倶知安町 通学路対策箇所図(西小学校校区)

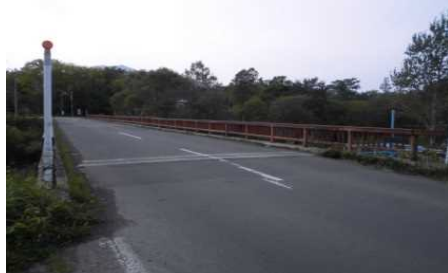
## 【危険箇所NO.9】

・スピードを出して通行する車が多いが、橋の幅員が狭いうえに歩道の設置がなく危険

- ・冬期取り付け道路を活用し退避場所確保
- ・登下校時のパトカーによるパトロールの強化
- ・啓発電柱幕の設置
- ・ガードレールの交換
- ・道路側溝を埋めての退避場所確保

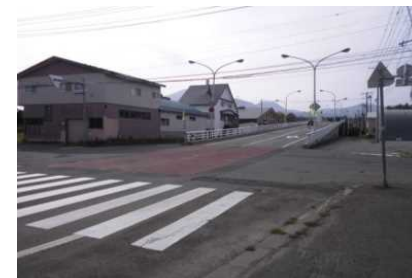
## 【危険箇所NO.8】

・歩道はあるものの信号機はなく、交通量の多い変則6差路であるため横断が危険  
・冬期間は陸橋端部の堆雪で見通しが悪く危険

- ・登下校時の交通指導員の配置
- ・啓発電柱幕の設置
- ・冬期パトロール等により状況を確認しながら除排雪を改善(工夫)
