# 倶知安町 通学路対策箇所図(西小学校校区)

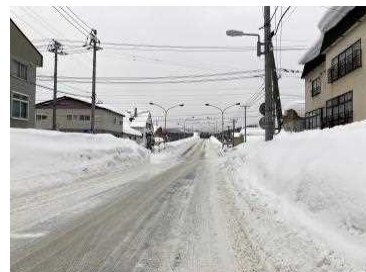
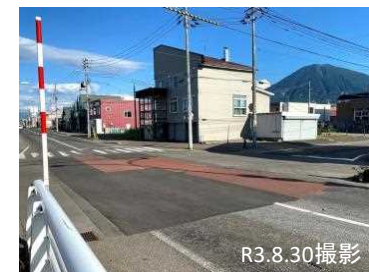
## 【危険箇所NO.10】

- ・歩道はあるものの、交通量の多い変則6差路であるため横断の際に注意が必要
- ・冬期間は陸橋端部の堆雪で見通しが悪く危険

- ・登下校時の交通指導員等の配置
- ・啓発電柱幕の設置・冬期パトロール等により状況を確認しながら除排雪を改善(工夫)
- ・除雪ポールの設置
- ・新幹線関連工事に伴う跨線橋の撤去に向けた協議

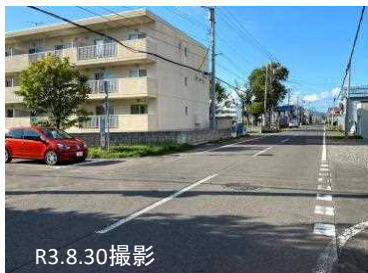
## 【危険箇所NO.12】

- ・通勤時に利用する車が多く、通行や横断に際し注意が必要

- ・啓発電柱幕の設置
- ・道路側溝の修繕
- ・中央線・ドット線引き
- ・町内会で啓発看板設置
- ・PTAによる見守り
- ・「スクールゾーン」文字入れ

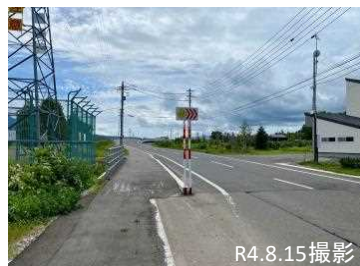
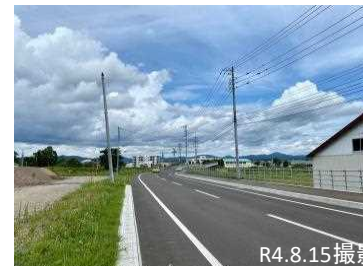
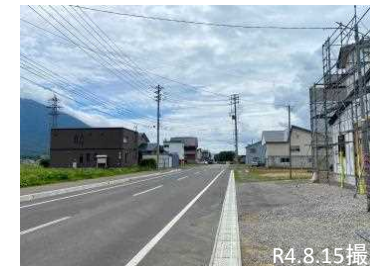
## 【危険箇所NO.11】

- ・交通量が多く、車両の速度が速い

- ・第1俱登山橋工事完了に伴う一部歩道設置
- ・警察によるパトロールの強化
- ・啓発電柱幕、看板の設置
- ・歩道延長の検討
