# 倶知安町 通学路対策箇所図(西小学校樺山分校校区)

## 【危険箇所NO.14】一覧掲載見送り(確認のみ)

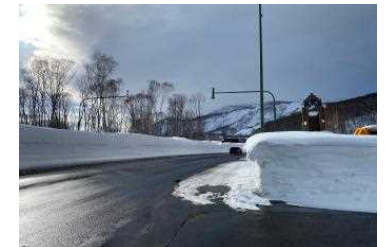
・通行車両の速度が速く、坂道であるうえカーブもあり、特に冬季は堆積した雪により通しが悪くなり注意が必要

登下校に際し当該箇所を利用していた児童が転居したため、要対策箇所として一覧への掲載は見送る(R4推進会議にて学校より)
