倶知安町 通学路対策箇所図(西小学校校区)

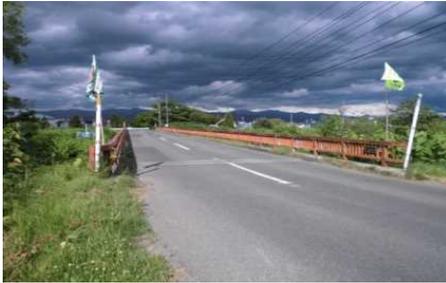
【危険箇所NO.9】

・スピードを出して通行する車が多いが、橋の幅員が狭いうえに歩道の設置がなく危険

〈これまでの対策〉

- ・冬期取り付け道路を活用し退避場所確保
- ・登下校時のパトカーによるパトロールの強化
- ・啓発電柱幕の設置
- ・ガードレールの交換
- ・道路側溝を埋めての退避場所確保
