# 倶知安町 通学路対策箇所図(西小学校校区)

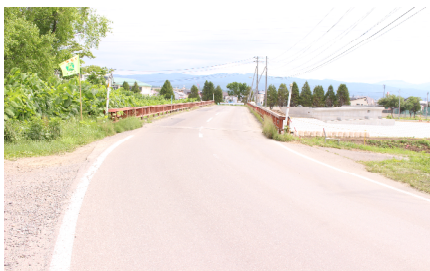
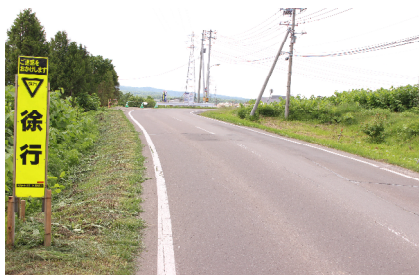
## 【危険箇所NO.9】

- ・スピードを出して通行する車が多いが、橋の幅員が狭いうえに歩道の設置がなく危険
- ・架け替え工事実施により工事車両の通行が増える

- ・冬期取り付け道路を活用し退避場所確保
- ・登下校時のパトカーによるパトロールの強化
- ・啓発看板の設置
- ・道路側溝を埋めての退避場所確保

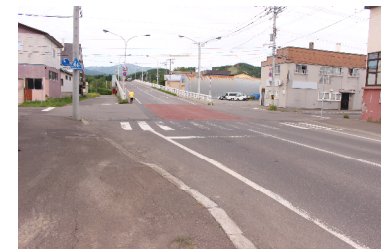
## 【危険箇所NO.8】

- ・歩道はあるものの信号機はなく、交通量の多い変則6差路であるため横断が危険
- ・冬期間は陸橋端部の堆雪で見通しが悪く危険

- ・登下校時の交通指導員の配置
- ・啓発電柱幕の設置
- ・冬期パトロール等により状況を確認しながら
