# 倶知安町 通学路対策箇所図(西小学校校区)

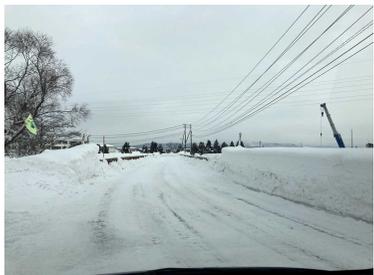
## 【危険箇所NO.12】

- ・スピードを出して通行する車が多数いるが、橋の幅員が狭いうえに歩道の設置がなく危険
- ・架け替え工事実施により工事車両の通行が増える

- ・冬期取り付け道路を活用し退避場所確保
- ・登下校時のパトカーによるパトロールの強化
- ・啓発看板の設置
- ・道路側溝を埋めての退避場所確保
- ・第1倶登山橋工事中。完了時にが一部歩道が整備される予定。
- ・歩道延長の検討

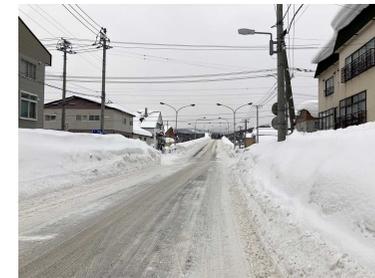
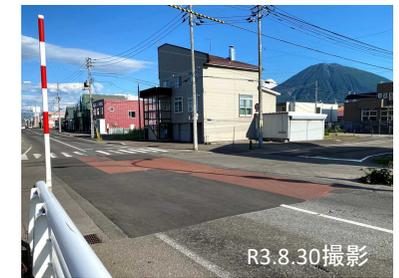
## 【危険箇所NO.11】

- ・歩道はあるものの信号機はなく、交通量の多い変則6差路であるため横断が危険
- ・冬期間は陸橋端部の堆雪で見通しが悪く危険

- ・登下校時の交通指導員等の配置
- ・カラー舗装塗り直し
- ・啓発電柱幕の設置・冬期パトロール等により状況を確認しながら除排雪を改善(工夫)
- ・路面凍結対策の実施
- ・跨線橋の架け替えに向けた構造的な改善策の検討
- ・地域住民への除排雪マナーの周知

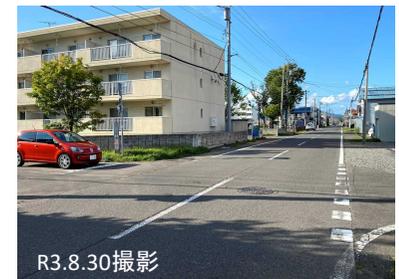
## 【危険箇所NO.13】

- ・通勤に利用する車両など、交通量の多い道路だが、歩道がなく児童の歩行や横断の境界が不明確

- ・啓発電柱幕の設置
- ・道路側溝の修繕
- ・中央線・ドット線引き
- ・町内会で啓発看板設置
- ・PTAによる見守り
