倶知安町 通学路対策箇所図(倶知安中学校・北陽小学校校区)

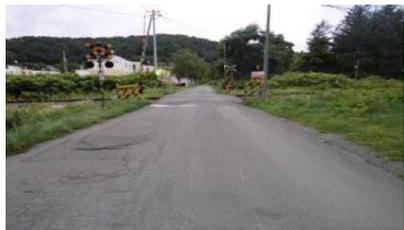
【危険箇所番号NO. 5】

- ・幅員が狭いうえに歩道の設置が無く危険。
特に冬期間は道幅を確保するための除雪となっておらず危険。

＜当面の対策＞

- ・児童・生徒への注意喚起
- ・冬期間について、排雪回数が増加検討
- ・歩道の設置検討

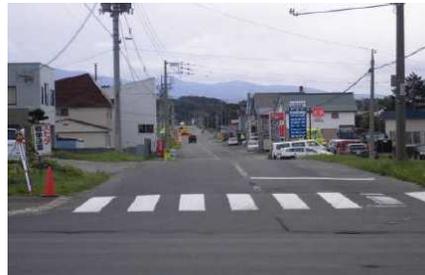
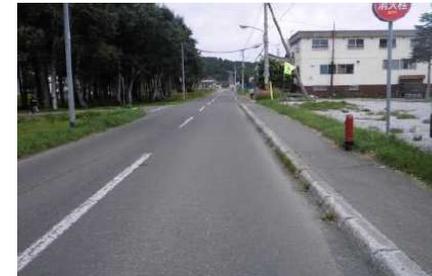
【危険箇所NO. 6】

- ・以前から学校・地域より既存歩道が狭小で危険との指摘があったところ、統廃合により通学児童生徒が増加し、既存歩道ではより危険度が増している。
- ・国道5号から国道393号の区間は大型車の通行が多く、歩道が無い区間があり危険。東陵中学校が閉校し倶知安中学校に統合されたため、生徒の自転車通学が増えている路線で、自転車の通行スペースの確保が必要。
また、冬期間は除雪に必要な堆雪幅が不足し、冬期歩行空間が不十分で通学児童生徒に危険が及んでいる。

＜当面の対策＞

- ・3. 4. 7北7条通について、街路事業により平成28年度から整備開始予定
- ・国道5号～国道393号区間については、道路改良を行い道路拡幅・歩道新設を実施する。
