# 俱知安町社会教育施設個別施設計画

2023年（令和5年）3月

俱知安町教育委員会

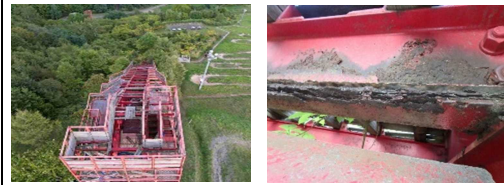
## 7、8 旭ヶ丘スキー場（ジャンプ台（ミディアムヒル、ノーマルヒル））

ジャンプ台はミディアムヒル、ノーマルヒルともに鉄骨が著しく腐食しているほか、施設の傾斜がみられます。

このまま放置すると倒壊の恐れもある状態です。

本計画の策定過程で実施した健全度調査では、主要構造部材の著しい腐食のほか、敷板や側板の破損・落下なども多数確認され、支柱の過大な傾斜も確認されたことから改修によるジャンプ台としての機能回復が困難であると判断しました。

今後の利用ニーズが見込みにくく、積雪等により傾斜が悪化し、倒壊する危険性もあるものと判断し、計画期間の前期に除却を行います。

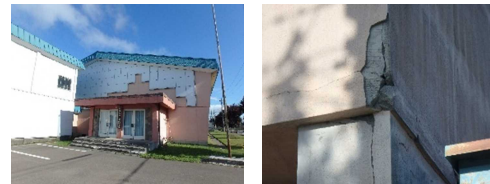
## 14 倶知安町世代交流センター

屋根葺材の広範囲におよぶ腐食がみられます。

また、外壁の一部には仕上げモルタルの剥落、欠損がみられます。

さらに、体育館の床材には、隙間、たわみ、軋み、段差がみられます。

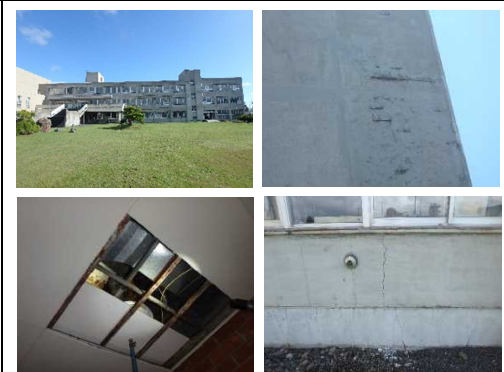
## 16、17 倶知安町文化福祉センター（大ホール棟、管理棟）

天井裏には複数箇所におよぶ漏水がみられます。

また、外壁に複数箇所におよぶ鉄筋の露出やひび割れがみられます。

屋根・屋上、外壁の劣化状況が著しい（劣化状況D）ことから、計画期間の前期に部分改修（屋上防水、外壁改修）とし、その後は施設の状況を定期的に把握し、維持管理とします。

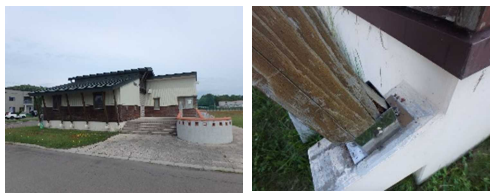
21 倶知安町営ソフトボール球場（管理棟）	
<p>屋根の庇を支える方杖の根元に腐食がみられます。 その他、屋根や外壁に劣化している状況はみられませんでした。</p>
