# 俱知安町社会教育施設個別施設計画

2023年（令和5年）3月

俱知安町教育委員会

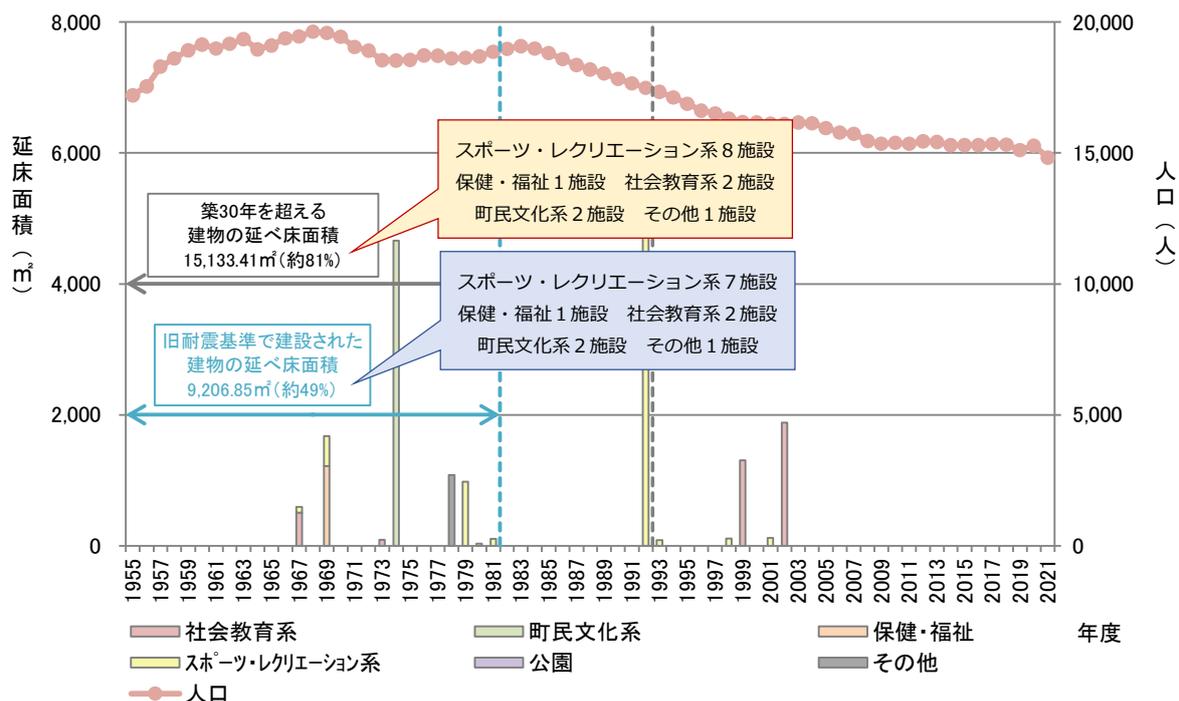
図 8 対象施設の年度別整備面積

対象施設の年度別の整備状況では、1960年代後半から1990年代前半に整備された施設と、近年整備された建物が大半を占めています。

また、築30年を超える建物の延床面積は全体の8割強、旧耐震基準\*で建設された施設の延床面積は全体の約5割となっています。旧耐震基準で建設された施設については、耐震診断や耐震補強などの対応が必要となっています。

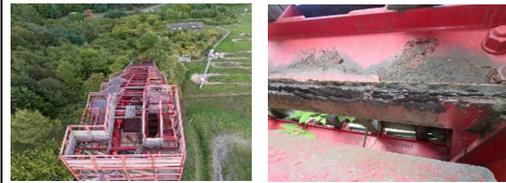
## 7、8 旭ヶ丘スキー場（ジャンプ台（ミディアムヒル、ノーマルヒル））

ジャンプ台はミディアムヒル、ノーマルヒルともに鉄骨が著しく腐食しているほか、施設の傾斜がみられます。

このまま放置すると倒壊の恐れもある状態です。

ジャンプ台（ミディアムヒル、ノーマルヒル）について、施設別活用手法の選定では、2次判定で「建替え、または用途廃止」と位置付けられました。いずれのジャンプ台も竣工から50年を経過し、目標使用である60年を間もなく迎えます。

本計画の策定過程で実施した健全度調査では、主要構造部材の著しい腐食のほか、敷板や側板の破損・落下なども多数確認され、支柱の過大な傾斜も確認されたことから改修によるジャンプ台としての機能回復が困難であると判断しました。

今後の利用ニーズが見込みにくく、積雪等により傾斜が悪化し、倒壊する危険性もあるものと判断し、計画期間の前期に除却を行います。

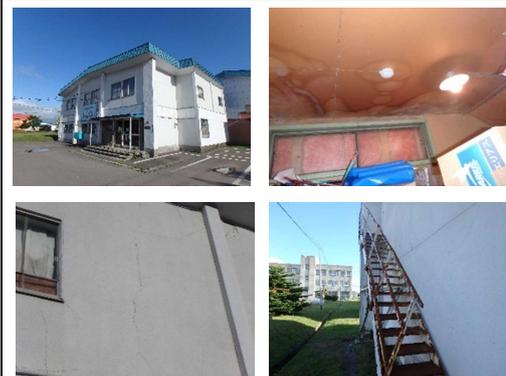
## 15 倶知安町青少年センター（絵本館）

屋根葺材の腐食により複数個所に漏水がみられます。  
また、外壁の一部には広範囲のひび割れや仕上げモルタルの剥落、欠損、浮きがみられます。  
さらに、鉄骨階段には、変形および著しい腐食がみられます。

倶知安町青少年センター（絵本館）は、子どもたちを中心に利用されてきた本町の特色ある施設の1つです。しかしながら竣工から54年が経過し、老朽化が進んでおります。

また、隣接する倶知安町世代交流センターも、旧体育館として子ども向けの運動教室やバザーなど、絵本館を補完する施設としても活用されてきましたが、同じく老朽化が進んでおり、3次判定において、建替えと位置付けられました。

役場庁舎とも近く、多世代が利用する施設が集まるエリアのため、両施設の敷地も活用し、町営プール、学校プール機能も含め、多世代が集うことができる複合施設として、計画期間内に建替えを行います。

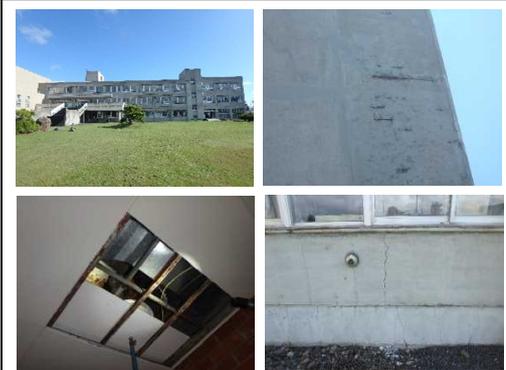
## 16、17 倶知安町文化福祉センター（大ホール棟、管理棟）

天井裏には複数箇所におよぶ漏水がみられます。  
また、外壁に複数箇所におよぶ鉄筋の露出やひび割れがみられます。

屋根・屋上、外壁の劣化状況が著しい（劣化状況D）ことから、計画期間の前期に部分改修（屋上防水、外壁改修）とし、その後は施設の状況を定期的に把握し、維持管理とします。

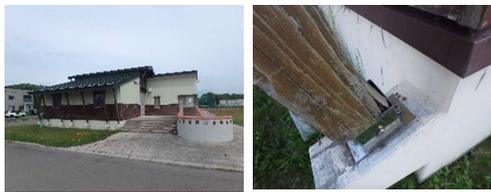
21 倶知安町営ソフトボール球場（管理棟）	
<p>屋根の庇を支える方杖の根元に腐食がみられます。 その他、屋根や外壁に劣化している状況はみられませんでした。</p>

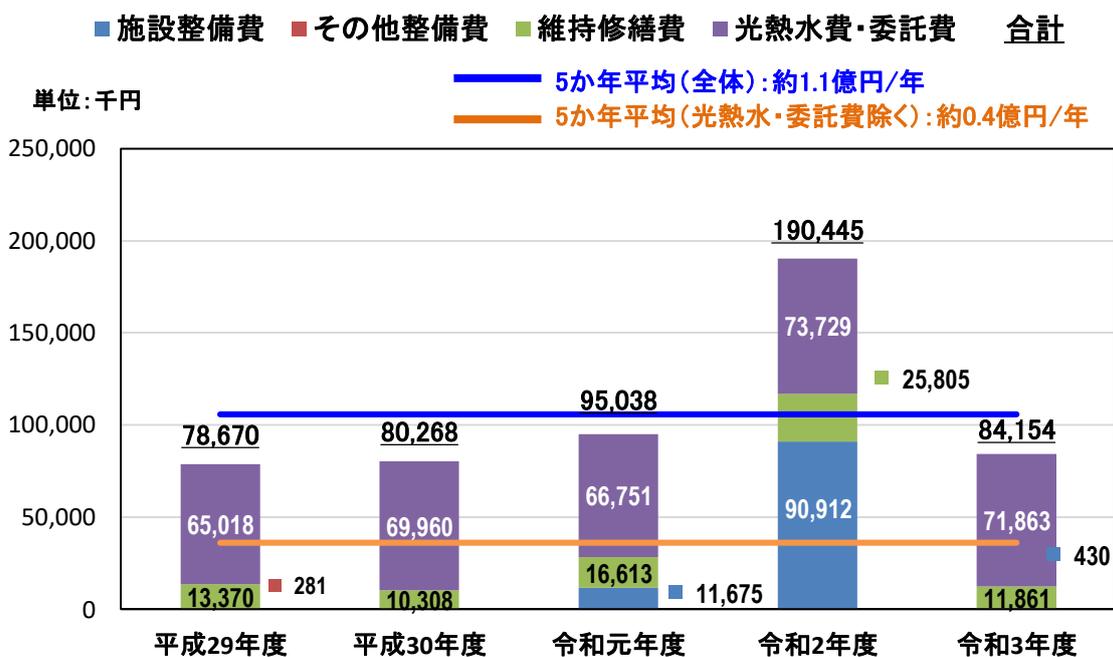
図9 維持管理費の推移

対象施設の維持管理費は、約8,000万円～約9,000万円で推移しており、5年間平均で年間約1億600万円となっています。

2020年度（令和2年度）には、倶知安風土館（屋根全面改修工事）、倶知安町総合体育館（メインアリーナLED化工事）により、維持管理費が例年の約2倍になっています。

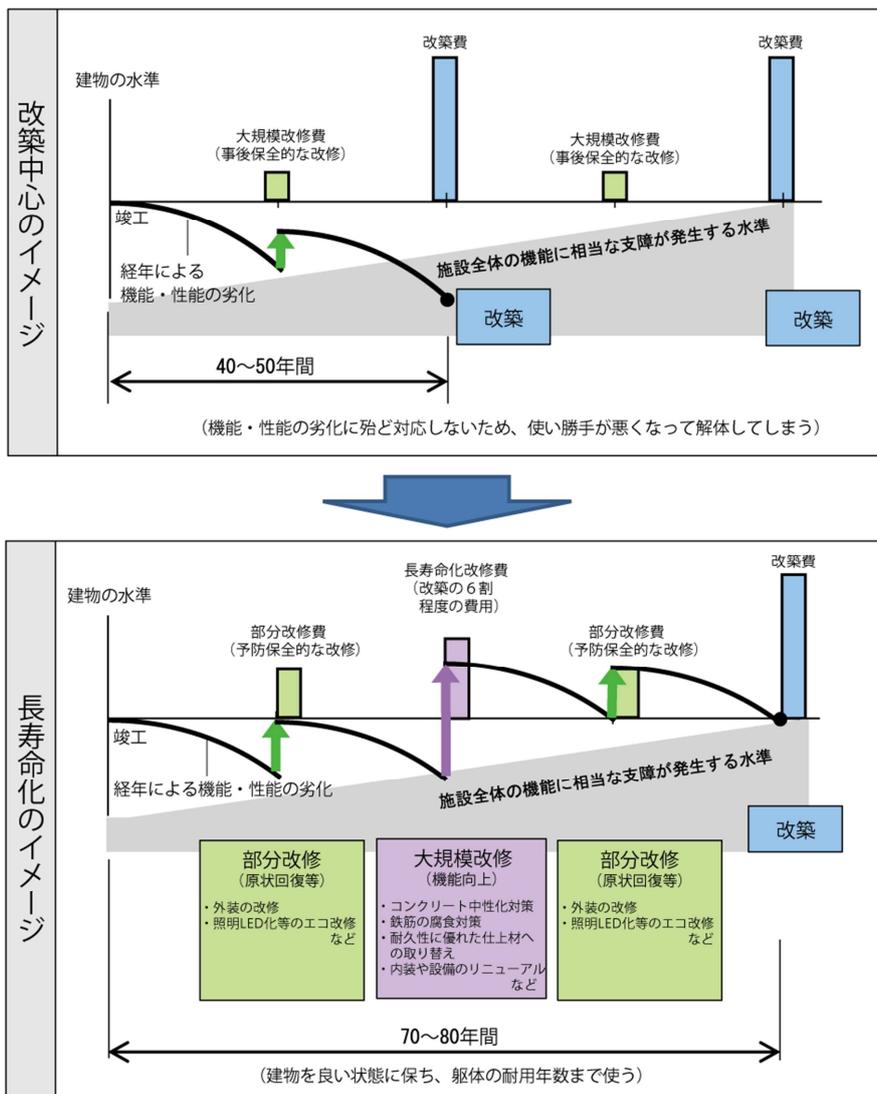
図 10 改築中心（従来どおり）から長寿命化型の維持管理に移行した場合のイメージ

本計画における施設の目標使用年数は、総合管理計画を考慮しつつ、「建築物の耐久計画に関する考え方（日本建築学会）」を参考とし、可能な限り長寿命化を図る（図10参照）こととして下表のとおりとします。

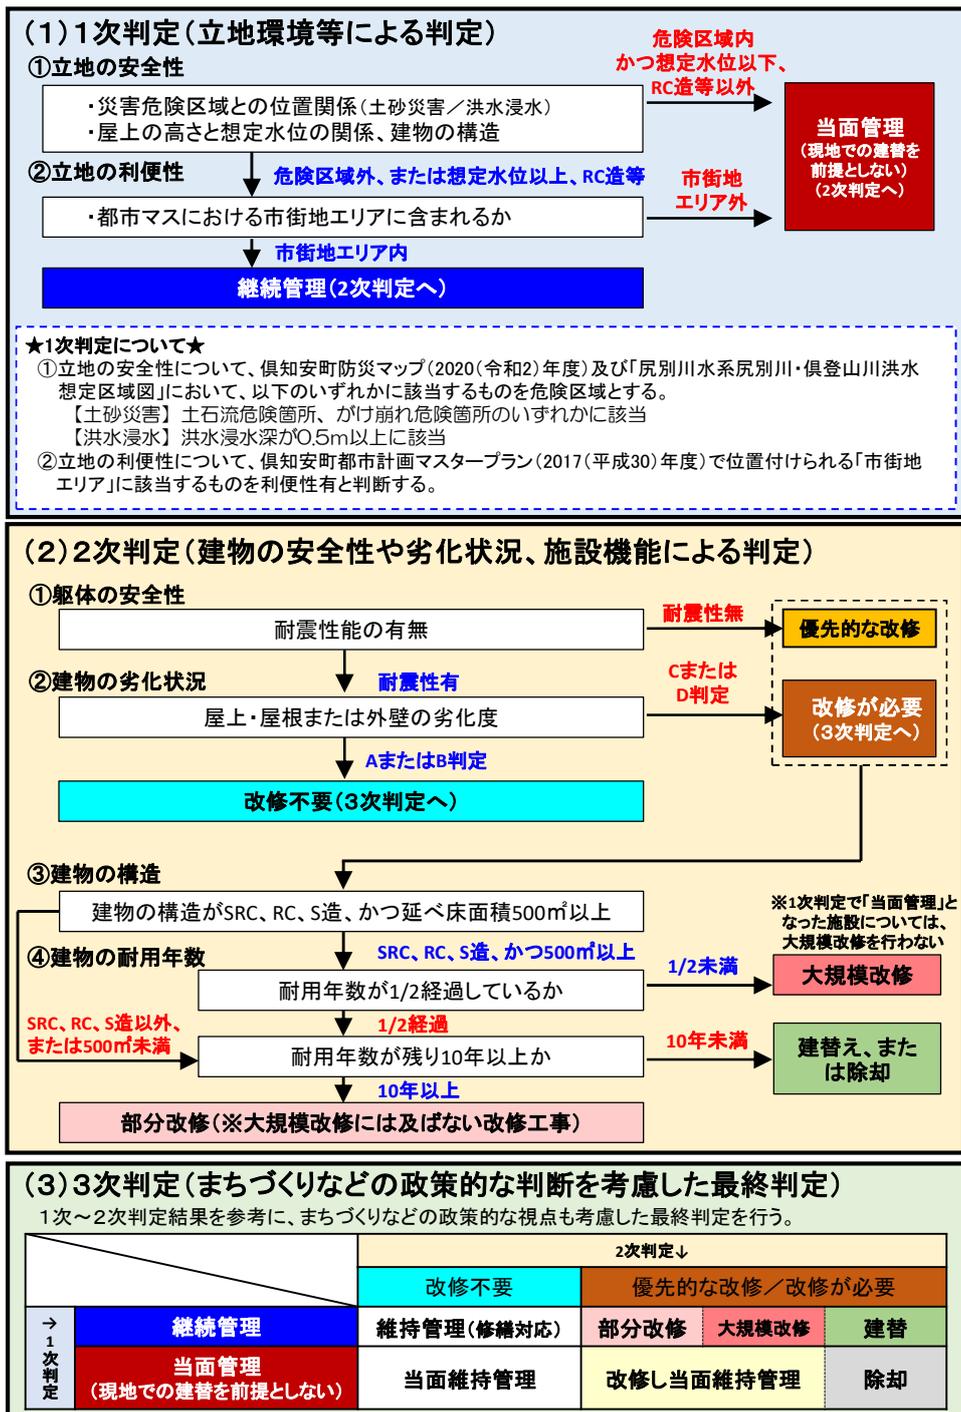
図 11 施設別活用手法の選定フロー

計画期間における施設別の活用手法を選定するにあたっては、延べ床面積が 50 m<sup>2</sup>以上の施設を対象とし、国土交通省の「公営住宅等長寿命化計画策定指針（改定）」等を参考に、立地環境や劣化状況等を踏まえつつ総合的に判断します。

なお、活用手法の選定にあたっては、立地の安全性や利便性及び建物の安全性や劣化状況のほか、当該施設が果たすべき役割や機能、利用状況を踏まえつつ評価を行い、各施設類型における管理方針（建替、除却等）に応じた対策の手法を判断していきます。

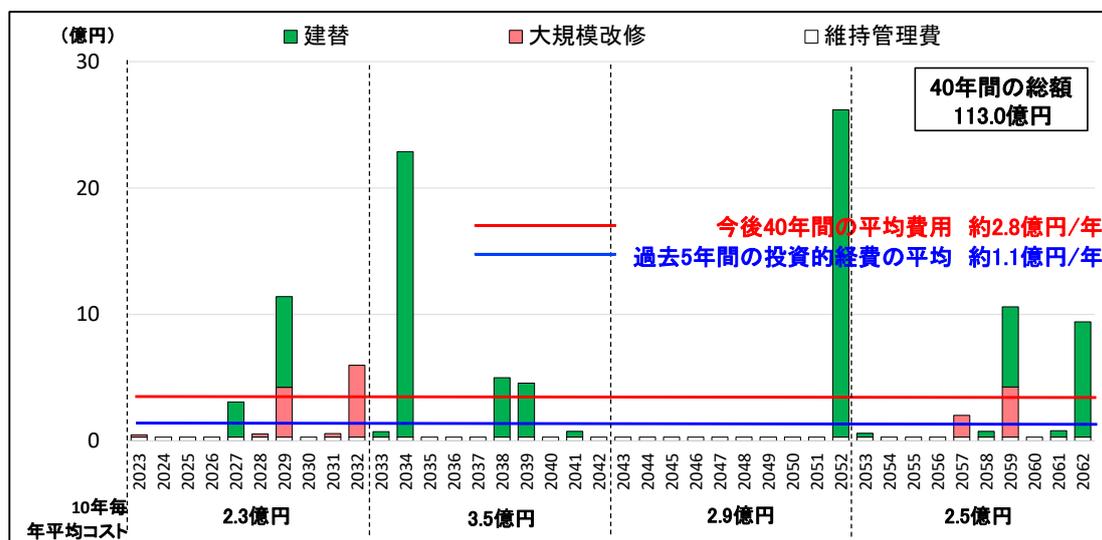
図12 今後40年間の維持管理費用の見込み（全ての施設の維持管理を建替え中心で続けた場合）

施設の劣化状況や利用実態によらず、全ての施設に対して築30年で大規模改修、築60年で建替えを行うと仮定した従来どおりの維持管理手法を続けた場合、今後40年間で113.0億円の維持管理費用が必要になり、年間の平均費用では、過去5年間の約3倍になる試算結果となりました。

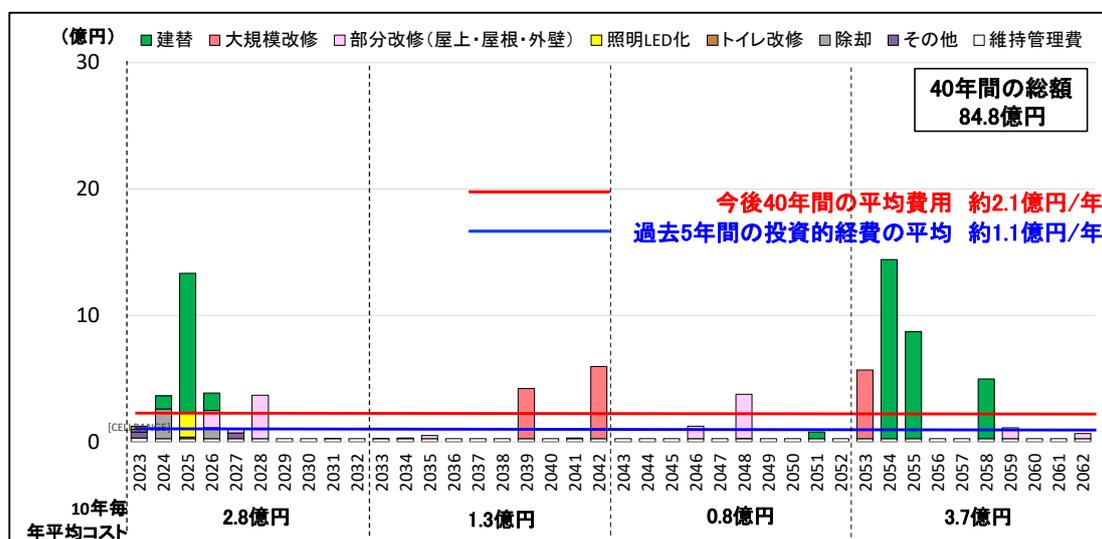
図13 今後40年間の維持管理費用の見込み（本計画で整理した長寿命化型の維持管理を行った場合）

以上より、施設総量の適正化に配慮しつつ、計画的な維持管理を進めることが重要です。
